Problema:

No. de sensor de temperatura/humedad agregado o retirado

ACDA901

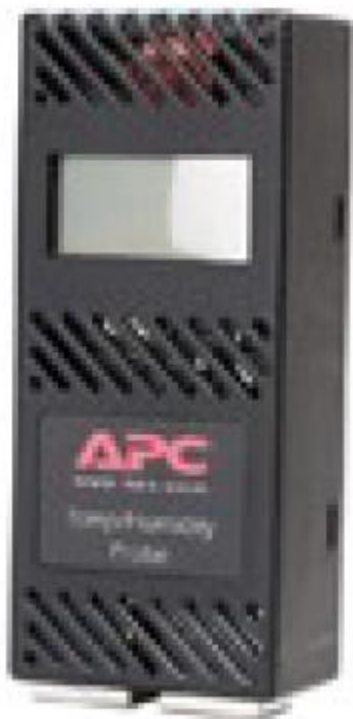
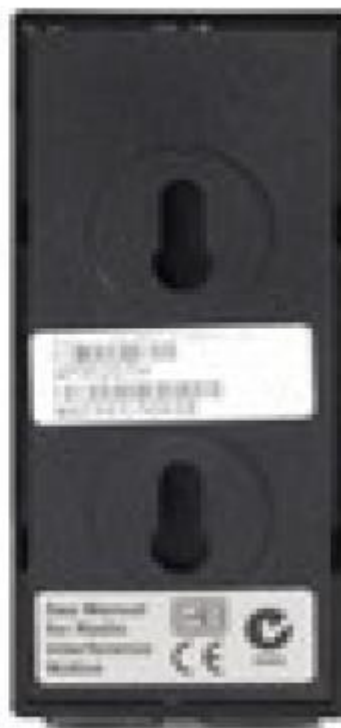
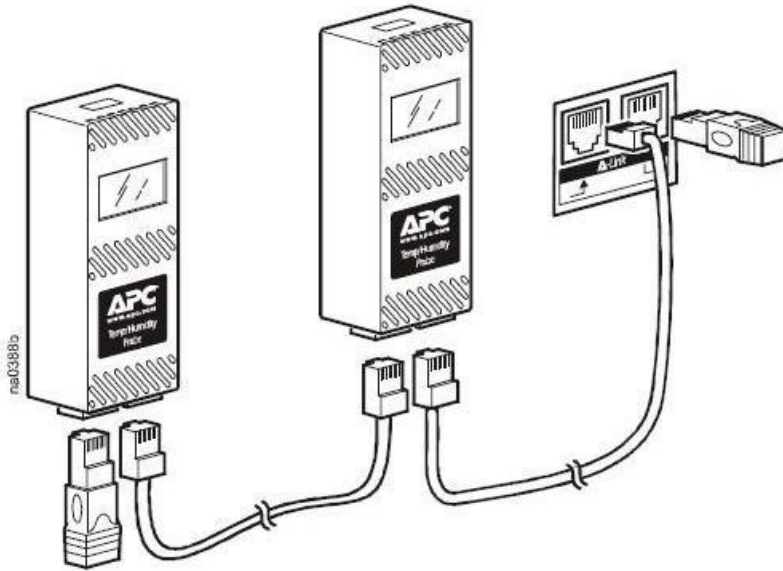
Se ha detectado un sensor AP9520TH. ·Se ha quitado un sensor AP9520TH.

Esta alarma se produce cada vez que se agrega o retira un sensor AP9520TH en el bus a-link. También puede retirar la alarma si falla el sensor o se desconecta la conexión.

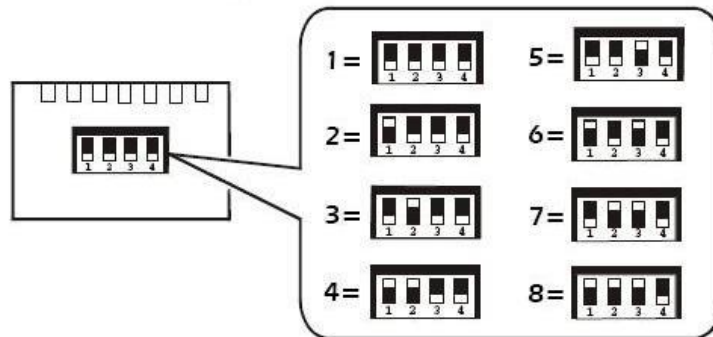
Configuración de dirección A-LINK

Configura cada DIP switch de cada sensor con su correspondiente dirección de A-LINK
